# 黄土铁路路堤滑坡破坏机制与防治技术研究

**摘要:** 2021年7月20日, 河南省遭遇极端暴雨, 诱发大量路基水害。通过对路基水害开展现场调查, 查明了水害发生区内区域地形地貌及水文地质条件, 提出了黄土路堤滑坡破坏模式, 并结合数值模拟分析路堤滑坡的破坏机制。运用多次分段控制注浆钢花管的防治技术对路堤边坡进行整治, 采用挖探调查、高密度电法的手段探究钢花管加固黄土路堤的注浆效果, 并结合数值模拟分析注浆加固前后黄土路堤边坡的稳定性。研究结果表明: (1) 路堤滑坡不同于路堤浅表层溜坍的坡面病害, 是一种严重的坡体病害, 常由于坡脚地形低洼, 降水在路堤边坡坡脚或下部汇集, 浸泡软化路堤边坡, 引起边坡岩土抗剪强度不足导致滑坡。(2) 数值模拟结果表明坡脚积水深度对路堤边坡的竖向应力场无明显影响, 对积水侧边坡的水平应力场与位移场影响显著; 随着积水深度增大, 路堤边坡最大剪应变的最值增大, 稳定系数减小。(3) 挖探调查与高密度电法探测结果表明钢花管注浆技术在黄土地层劈裂注浆效果良好, 黄土边坡内部孔隙被水泥浆体充填, 隔绝了坡体内部的流水通道, 抑制坡体内部受水侵蚀。(4) 钢花管注浆加固后数值模拟结果表明, 整治加固后路堤稳定性显著提升。研究成果为铁路系统工务部门的水害防治工作提供参考。

## Research on the Failure Mechanism and Prevention Technology of Loess Railway Embankment Landslide

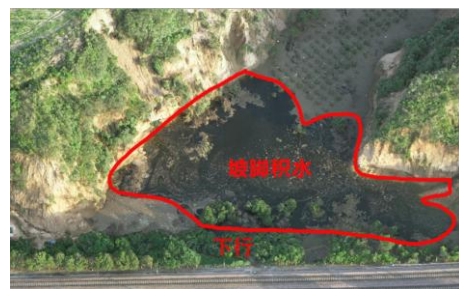
图2 铁路水害沿线某路堤坡脚积水航拍图  
Fig.2 Aerial photo of rainfall accumulation at the foot of an embankment along water damaged railway

铁路水害沿线某路堤地段, 线路走向 241°; 路堤边坡高约 16~19 m, 坡度 35~40°, 坡面植被以灌木及低矮乔木为主。坡脚处系沟谷地带, 沟谷内有林地及当地农田, 沟谷四周壑坡近直立, 黄土裸露, 植被一般发育。根据野外地质调绘及钻孔结果揭露, 该路堤地段地层为上覆人工填土与下伏黄土状粉土、黄土状粉质黏土, 钻孔揭露黄土受积水浸泡渗透而呈软泥状。受强降雨影响, 路堤下方过水涵洞淤堵, 长时间排水不畅导致路堤坡脚处持续积水(见图 2), 下部坡脚积水水面至谷底水深约 3 m。路堤边坡坡脚外侧沟谷内农田被淹, 树木仅可以看到树梢处, 沟谷内积水长期浸泡使得路堤边坡坡脚黄土软化, 抗剪强度降低, 当剪切应力大于抗剪强度时导致剪切破坏的发生, 坡体内部形成滑裂面, 引起路堤滑坡。现场调查发现路堤肩出现沿线路方向的长大拉张裂缝, 裂缝长 20 m, 宽 40~50 cm, 下错 20~30 cm (见图 3)。

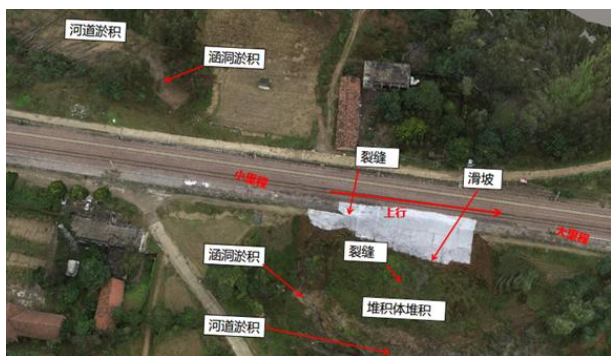
图 4 铁路水害沿线某路堤坡脚积水航拍图

如图 4 所示，铁路水害沿线某路堤地段，路堤边坡高约 18 m，边坡植被为灌木，坡面无防护措施，坡脚外侧为排水河道。受 2021 年 7 月暴雨影响，路堤下方排水涵洞淤堵，河道排水条件不良，河水淤积于路堤坡脚形成水塘，现场调查发现水流持续补给坡脚水塘，坡脚积水引起长时间的水泡路堤，坡脚软化，土体抗剪强度降低，诱发路堤滑坡（见图 5）。

Fig.4 Aerial photo of rainfall accumulation at the foot of an embankment along water damaged railway

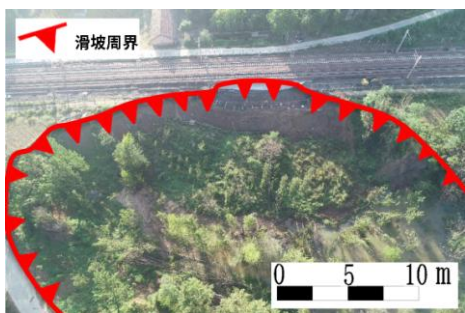
图 6 滑坡后缘及侧界

现场调查发现发生滑坡的斜坡系高填方路堤，该滑坡后缘及侧界清晰（见图 6），滑坡长约 50 m，宽约 30 m，下错近 10 m。滑体滑动向前缘推挤，滑坡前缘树木倾斜、倾倒，滑坡体前缘向上隆起。滑坡已历经蠕动、挤压、微动、滑动、大动阶段，即滑坡经大破坏而急剧滑动后原地貌已明显改观，呈现出不稳定的地貌形态。

Fig.6 Trailing edge and lateral boundary of landslide

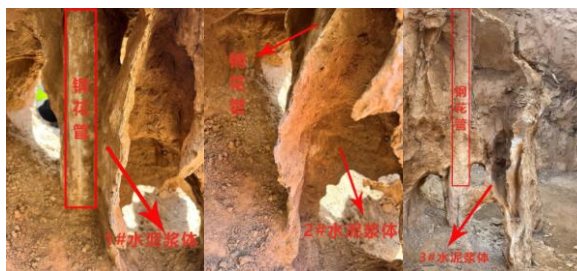
图 20 1~3#水泥浆体挖探调查照片

在钢花管锚固段以下 1.2~2.2 m 深度范围内挖探调查各浆脉的空间分布与几何尺寸（见图 20），计算劈裂注浆体在调查平面内的体积置换率，如表 2 所示，钢花管管周的劈裂注浆体在 1 m 扩散半径范围内综合置换率为 5%，根据以往工程实践经验，全风化花岗岩、全风化页岩、亚粘土地层注浆置换率小于 3%<sup>[21]</sup>，黄土地层劈裂注浆效果良好，浆体充填土体孔隙，隔绝坡体内部流水通道。

Fig. 20 Photo of digging investigation of 1~3# cement slurry

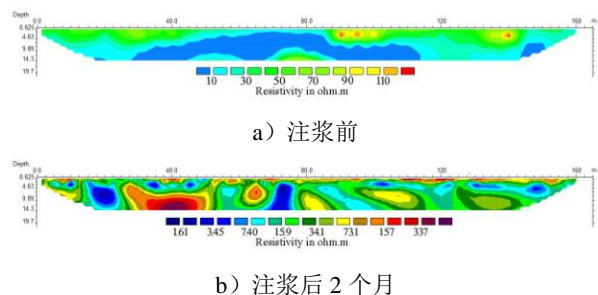
图 21 高密度电法试验成果解译

基于钢花管注浆前后高密度电法电阻率成像物探试验，探究钢花管注浆技术的劈裂注浆效果，如图 21 a) 所示，在注浆前，沿剖面方向 30-50 m 处 7-14 m 深度范围、沿剖面方向 50-85 m 处 3-12 m 深度范围、沿剖面方向 85-113 m 处 8-14 m 深度范围内呈低电阻值区，该区域电阻值在 10 mΩ 左右，且该低电阻值区在剖面内呈现连续带状分布，推测该区域呈现低电阻值与黄土整体密实度较低、含水率较高有关。

如图 21 b) 所示，在注浆后 2 个月，连续带状分布的低电阻值区消失，剖面内电阻值提高。沿剖面方向 30-50 m 处 7-14 m 深度范围内呈高电阻值区，该区域电阻值范围为 73.1~337 mΩ，电阻值较注浆前显著提升；沿剖面方向 50-85 m 处 3-12 m 深度范围内，与注浆前相比，连续带状分布的低电阻值区被几处独立分布的椭球状中高电阻值区取代；沿剖面方向 85-113 m 处 8-14 m 深度范围内电阻值为 7.40~73.1 mΩ，电阻值较注浆前提升。黄土边坡内部的孔隙得以充填，凝固之后的水泥浆体封堵坡体内部裂隙，隔绝了坡体内部的流水通道，钢花管注浆技术抑制坡体内部受水侵蚀的效果良好。

Fig.21 Test interpretation results of multi-electrode resistivity method

(4)通过钢花管注浆后的挖探调查,钢花管注浆技术在黄土地层劈裂注浆效果良好,注浆置换率达 5%。通过钢花管注浆前后高密度电法探测分析,注浆前连续带状分布的低电阻值区被几处独立分布的椭球状中高电阻值区取代,注浆后黄土地层电阻值显著提升,注浆前黄土整体密实度较低、含水率较高的问题已通过注浆得以改善。
