甘肃积石山6.2级地震诱发中川乡流滑成因初探*

摘要: 2023年12月18日, 甘肃临夏州积石山县6.2级地震触发了一种不同于传统滑坡的特殊流滑地质灾害。目前, 这类灾害的成因与机理尚不清晰, 前期识别仍存在一定困难。该研究对中川乡流滑进行了详细调查和分析, 对于此类灾害的防范具有重要的理论和现实意义。此次积石山地震所诱发的地质灾害具有低角度黄土斜坡流滑的特征, 滑动距离较长, 堆积区涌出浓稠泥浆, 导致大量房屋掩埋, 20人失踪。通过现场详细的考察和分析, 探讨了流滑的成因、运移特征以及涌动速度。调查结果表明: (1) 此次灾害发生于黄河的三级和二级阶地上, 上下高差79.2 m, 滑动距离约3.1 km, 总体坡度仅1.5°, 属于强震诱发低角度黄土斜坡流滑。(2) 本次流滑成因初步可以归纳为连续灌溉导致滑源土体高度饱水、强烈地震触发欠固结饱和黄土的结构性丧失、低塑性指数黄土发生流动破坏以及路基溃坝和冲沟变窄增强破坏。

A Preliminary Study on Causes of Flowslide in Zhongchuan Township Triggered by M6.2 Jishishan Earthquake in Gansu Province

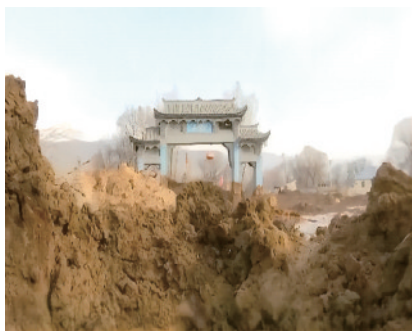
图1 进入金田村的公路被3 m高的泥浆覆盖

Fig.1 Road to Jintian village covered by 3-meter-high mud

2023年12月18日23时59分在甘肃临夏州积石山县(35.70°N, 102.79°E)发生6.2级地震,震源深度10 km^[1-3]。此次地震中,距离震中约15 km,位于地震烈度Ⅷ度区的青海省海东市、黄河左岸官厅盆地的中川乡金田村和草滩村一带,发生一处自北向南沿着黄河阶地面流动的特殊地质灾害(图1、图2),这一地质灾害发生的斜坡角度较小,滑动的距离较长^[4-5],堆积区更有“砂涌”喷出,浪头高达3 m的浓稠泥浆,翻涌着漫入村庄,造成大量房屋掩埋,20人失踪^[6]。

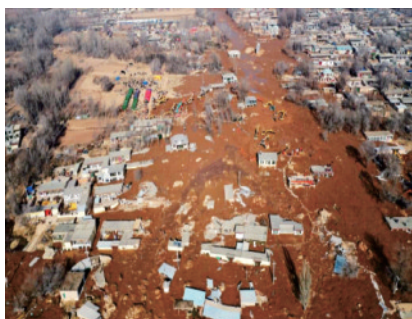
图2 大量房屋被泥浆覆盖

Fig.2 Multiple houses covered by mud

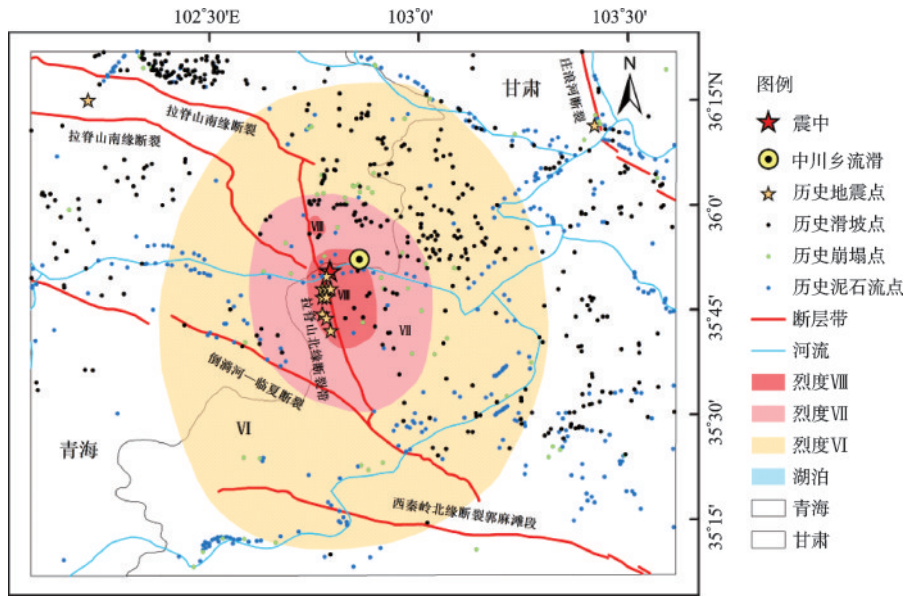
图3 积石山地震烈度

Fig.3 Seismic intensity of Jishishan earthquake

中川乡流滑位于积石山地震发震断裂——拉脊山断裂带的NEE方向,距离发震断裂9.12 km(图3)。距离宏观震中7.02 km,位于地震烈度的Ⅷ度(8度)区。

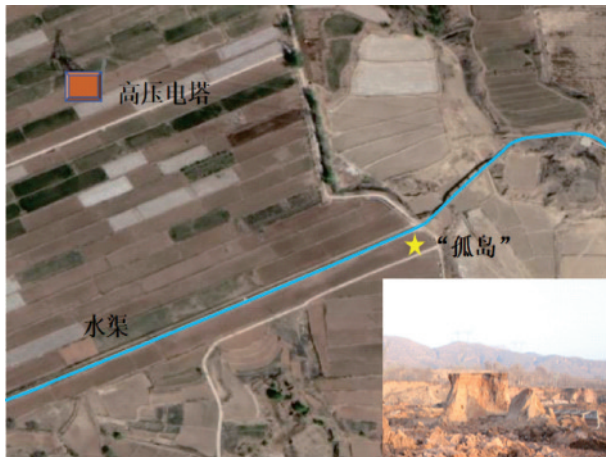
图9 滑源区保留的“孤岛”

Fig.9 “Isolated island” retained in flowslide source area

调查发现,滑源区后缘出现拉裂缝,后缘壁直立,高2~5 m,一处在后缘附近的高压电塔倾倒损坏。滑源区变为高低起伏、小丘林立,形成波浪状,很多土丘保持原有的地层结构倾倒,倾倒的地层厚约1~3 m,表明滑源区上部土体没有发生“液化”或“泥化”,而是底部土体发生流滑运动后,带动上部土体滑动,发生拉裂破坏而倾倒(图8)。在滑源区中心保留一处“孤岛”(图9),周边土体均滑走,该“孤岛”高8 m,长7 m,宽2 m,位于在原道路和水渠的交叉口处,北侧为水渠,南侧和东测为道路,猜测形成“孤岛”的原因是路基压实且水渠的部分阻挡作用。引水灌溉的水渠被冲毁,现场发现的最远移动距离约350 m。原本道路边的一排树,连同根部泥土被冲到了下游210 m的地方,地震发生时,一个正在冬灌的村民发现脚下的土地在移动,立刻抱紧这几颗大树中的一棵,随着大树一起滑动210 m左

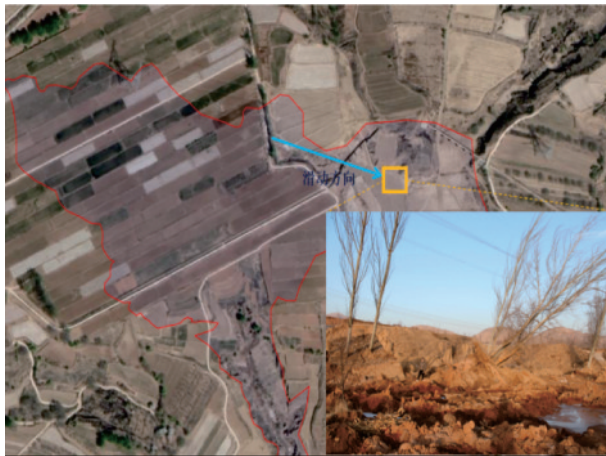
图10 流滑后的“救命树”

Fig.10 “Life-saving trees” after flowslide

右,没有受伤,于是这几棵树被当地村民称为“救命树”(图10)。

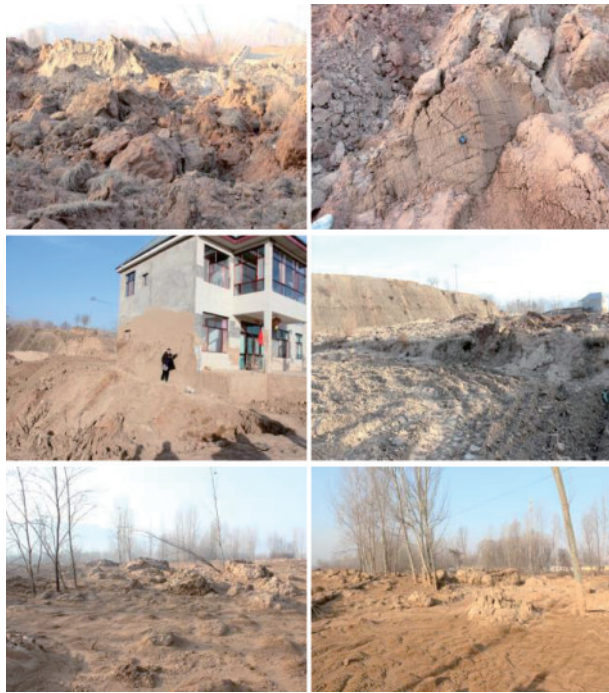
图 12 中川乡流滑现场堆积情况

Fig.12 Accumulation conditions at flowslide site in Zhongchuan Township

堆积区主要集中在三个区域(图12),一处位于滑源区东侧较低洼处,此处堆积物质较少,有冲毁的水渠和水泥路面遗留在堆积区表面,堆积区有较多保持原状的大块土体;第二处位于流通区原土坝处,饱和的泥流向下流通受限,在此处淤积,淤积最高时,可以达到12 m深,土坝被冲垮后,淤积在此处的大部分泥流向北沿原有的冲沟流走,在此处堆积的泥流物质厚度约0.5 m左右。可以想象,此处土坝造成的泥流拥塞和溃坝,提升了下游泥流的冲击速度,造成下游金田村大范围的堆积;第三处堆积区是造成本次灾害的主要区域,此处堆积区面积最大,达到 $22.4 \times 10^4 \text{ m}^2$,堆积厚度1~3 m,形成一处处土丘,土丘高度0.3~2 m,小型土丘居多,此处掩埋区内原有房屋,造成较大的经济损失和人员伤亡。此次中川乡流滑的堆积类型包含沟床堆积、龙头堆积、环状堆积、缝隙堆积等多种形态。

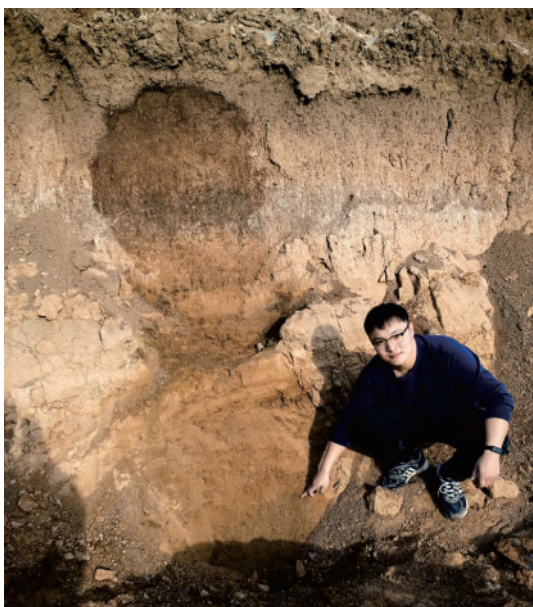
图13 滑源区土壤高度饱水

Fig.13 Highly saturated soil in flowslide source area

调查揭示流滑前缘的堆积区距黄河仅800 m,地下水位约3 m,后缘的滑源区地下水位约11 m,流滑区大部为农田,长期引黄河水灌溉,每年3~4次,地震发生时正在进行冬季灌溉,之前已经连续灌溉3 d,根据地震当天的哨兵2号数据和现场调查,田间表层含水量高,局部含水量可达80%,地震发生时地表和地下土壤层均高度饱水(图13)^[6]。这为地震后流滑的形成提供了水分来源。
